Retour à l'état naturel pour le ru des Anorelles

Les travaux de restauration du ru des Anorelles

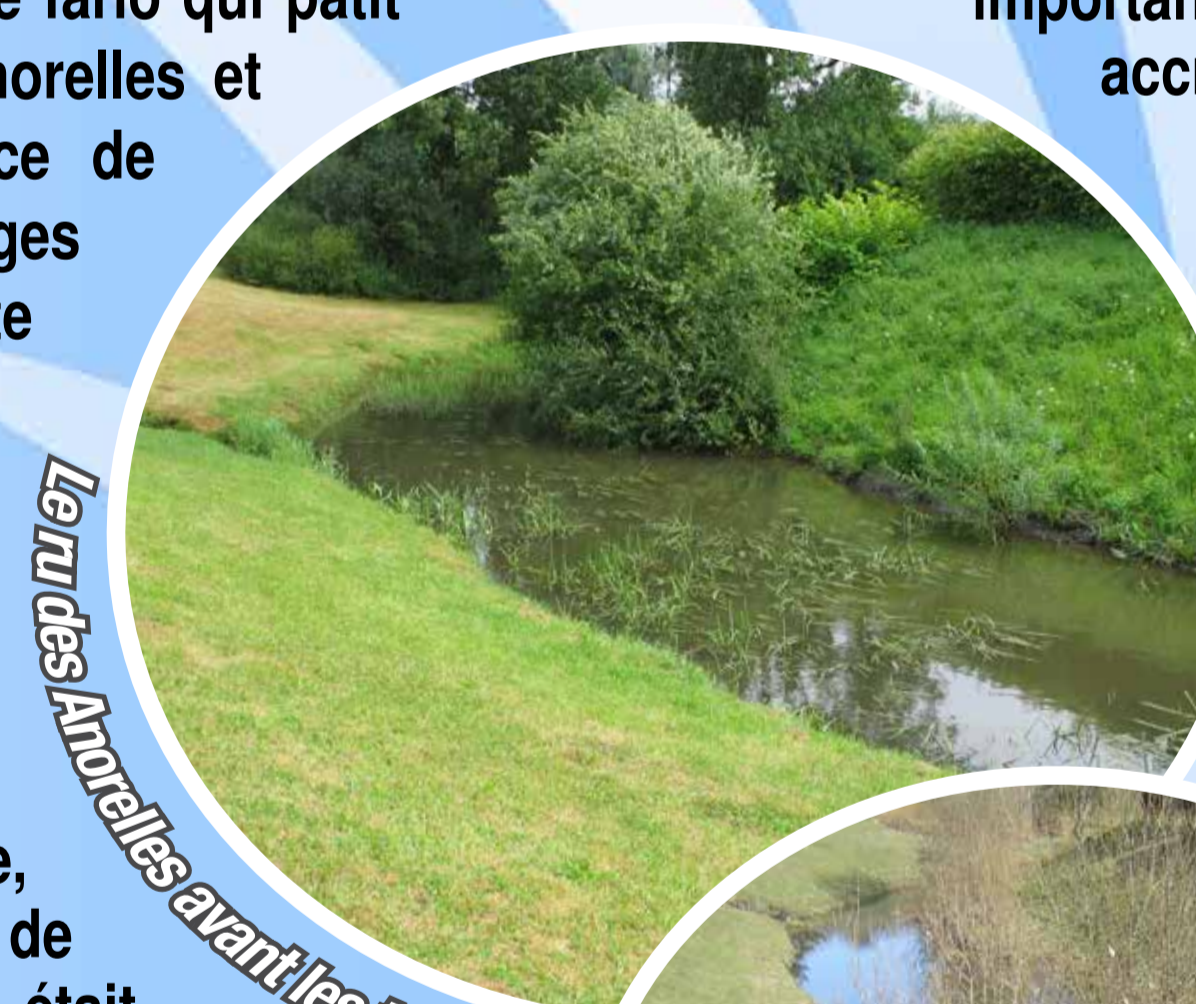
Le ru des Anorelles avant les travaux

Dans ce contexte piscicole, c'est la truite fario qui pâtit le plus de la dégradation du ru des Anorelles et principalement à cause de la présence de plusieurs seuils. En effet, ces ouvrages font obstacle à la libre circulation de cette espèce et notamment à l'accès aux zones de reproduction, qui sont les parties amont des cours d'eau riches en graviers et galets, et aux eaux de bonne qualité. L'état du cours d'eau avant les travaux était fortement dégradé dans la traversée d'Anor, du fait de la présence, entre autre, de ces seuils qui agissaient comme de véritables petits barrages. Le courant y était alors très lent et favorisait l'accumulation de vase.

De plus, les seuils présents dans le lit du ruisseau généraient de petites chutes d'eau, dont la force provoquait de grandes fosses et surtout l'érosion des berges. À termes, les habitations proches de la rivière pouvaient voir leur structure se déstabiliser, comme c'était le cas en aval direct du pont de la rue Georges Clémenceau.

Le cours d'eau présentait également des zones beaucoup trop larges au niveau desquelles le courant était très lent, ce qui favorisait le développement excessif de la végétation aquatique dans le lit.

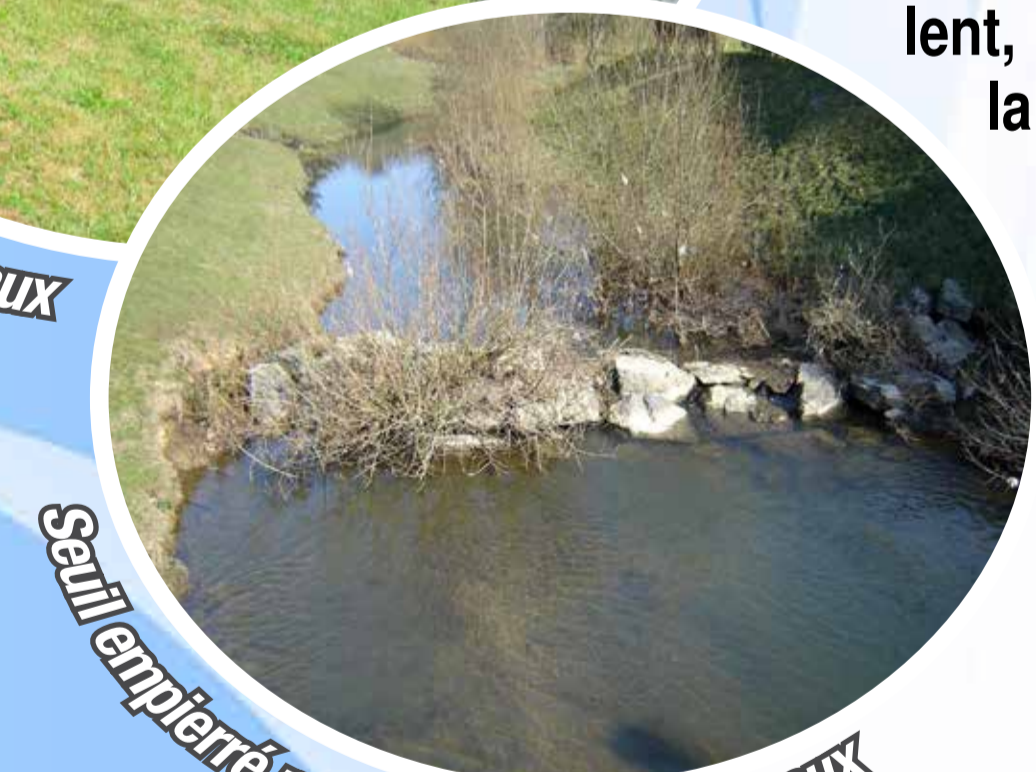
Le ru des Anorelles après les travaux

Le ru des Anorelles, fortement dégradé suite aux reprofilages et curages antérieurs, a retrouvé aujourd'hui un aspect et un fonctionnement plus naturel, favorable à la biodiversité et à une meilleure qualité de l'eau.
